# Nouvelles

Numéro 2/2003

## La surcharge vous cloue au sol

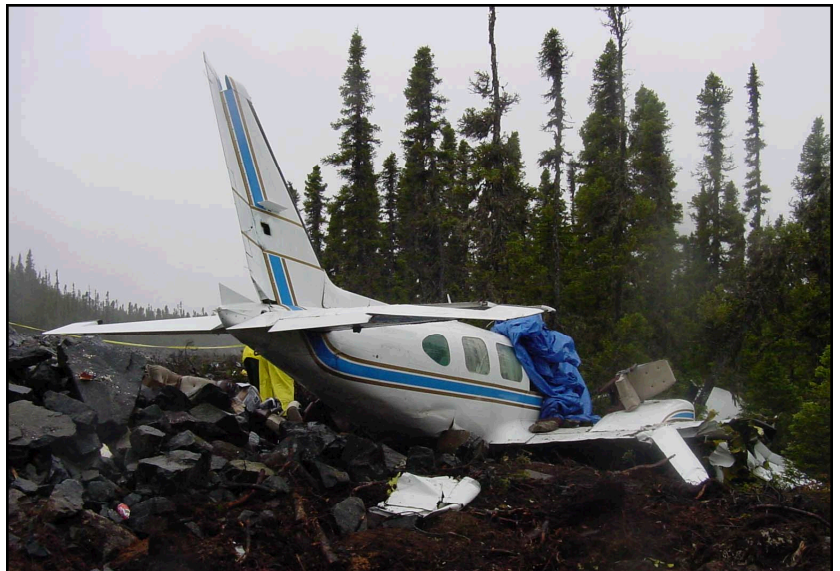
ensuite parti en vrille vers le sol dans une zone résidentielle, manquant de près des habitations. On estime que l'avion dépassait sa masse maximale autorisée au décollage de 425 lb. Les réservoirs de convoyage installés par le pilote n'étaient pas approuvés par Transports Canada. Plusieurs articles de la cargaison n'étaient pas arrimés ou fixés convenablement, et certains d'entre eux pourraient avoir entravé les commandes de l'avion. Ce dernier était hors de ses limites de centrage approuvées, ce qui a pu nuire à sa pilotabilité.

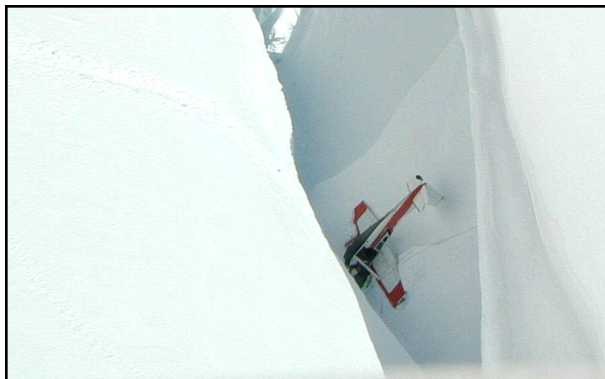
Finalement, l'avion est entré en contact avec le rebord d'une crevasse ouverte, puis avec une grande congère faite de neige compactée. L'hélice et les skis se sont détachés de l'avion et ont été retrouvés à cet endroit. Peu après le contact avec cette congère, l'avion a capoté et est tombé dans la crevasse ouverte suivante. L'appareil s'est immobilisé sur le dos au fond de la crevasse, en piqué, à une altitude d'environ 11 500 pi asl.

Vue aérienne de l'aéronef dans le fond de la crevasse.

*Faits établis quant aux causes et aux facteurs contributifs* — La série de petites dépressions à la surface du glacier, combinée à l'altitude de 12 000 pi, a fort probablement empêché l'avion de décoller avant d'atteindre les grandes crevasses ouvertes et les amoncellements de neige compactée qui les accompagnaient.

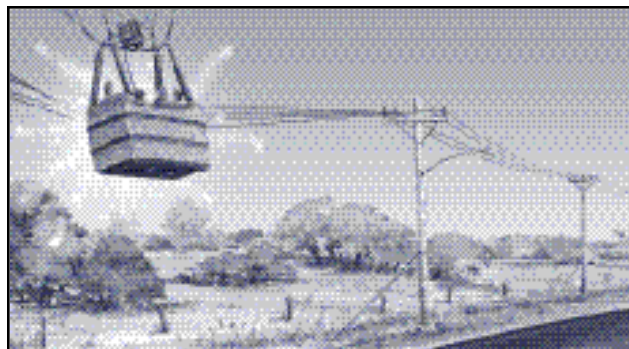
Le poser, qui a eu lieu à quelque 600 pi d'un chemin et de lignes électriques, au sud du lieu d'atterrissage initialement prévu, a été quelque peu cahoteux, mais la nacelle ne s'est pas renversée. L'aérostier, fort d'une expérience de plus de 500 heures de vol, a mis le ballon en équilibre et l'équipe au sol a commencé à tirer le ballon pour le rapprocher du chemin et en faciliter la récupération. À environ 240 pi du côté vent debout des lignes électriques, un dégonflage secondaire a eu lieu mais, soudain, une rafale de vent a soulevé le ballon, ses passagers et un équipier au sol qui s'agrippait de toutes ses forces à un filin qu'il a finalement lâché à une hauteur de quelque 15 pi. Le ballon a dérivé avec le vent et est entré en collision avec les lignes électriques. Il y a eu

contact, une étincelle et la nacelle a pris feu. Il y a eu des blessés et une personne a perdu la vie.

Le manuel de vol du ballon suggère de maintenir une distance horizontale, entre le ballon et les lignes électriques, d'au moins 100 pi par mille à l'heure de vitesse du vent, sur les lieux de l'atterrissage. Et le choix de l'endroit initial pour l'atterrissage satisfaisait à ce critère, mais lorsque le ballon a été déplacé et rapproché des lignes électriques par l'équipage au sol, ce facteur de sécurité a disparu. Étant donné que les vents associés à des cumulus bourgeonnants peuvent être imprévisibles, une meilleure utilisation du véhicule de récupération aurait pu éviter la catastrophe.

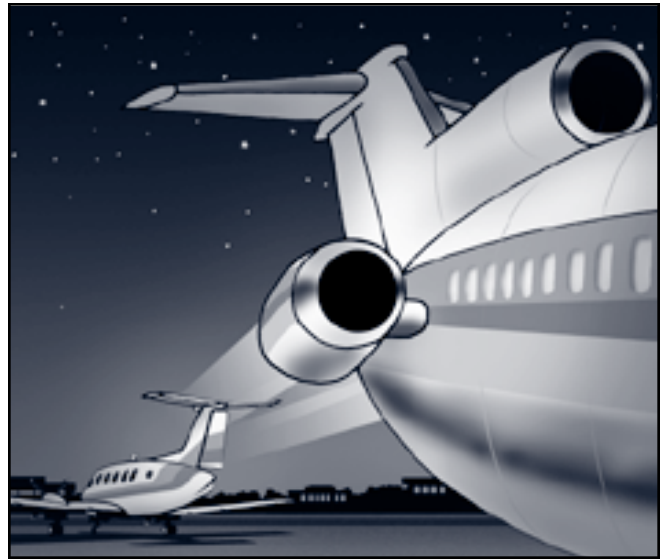
En discutant, le BST, le personnel de la Sécurité du système ainsi que la direction de l'exploitant de l'appareil et du FBO, se sont entendus pour dire que cette situation aurait pu être évitée et qu'elle aurait pu dégénérer en un incident extrêmement grave. Il a été établi que le gouvernail de direction avait été endommagé pendant la courte période où l'appareil avait été stationné de nuit, fort probablement par le souffle réacteur lors du départ du 727. Étant donné que la majeure partie des dommages étaient internes, il aurait été très difficile pour le pilote de les déceler pendant l'inspection extérieure de l'avion qu'il a effectuée puisqu'il ne cherchait alors rien en particulier. Cet incident est de plus survenu par une nuit calme qui ne laissait présager aucun dommage externe.

L'entreprise avait délibérément décidé de ne pas installer les dispositifs de blocage des commandes dans

les situations de stationnement de courte durée, au cas où l'on devrait déplacer les appareils, façon de procéder qui, dans ce cas-ci, ne s'est sans aucun doute pas avérée être une bonne idée. L'entreprise utilise maintenant des dispositifs de blocage des commandes lors de tout stationnement de courte durée et place un drapeau d'avertissement « Ne pas remorquer » sur le train avant pour ne pas que l'on déplace l'appareil pendant que les dispositifs de blocage des commandes sont en place.

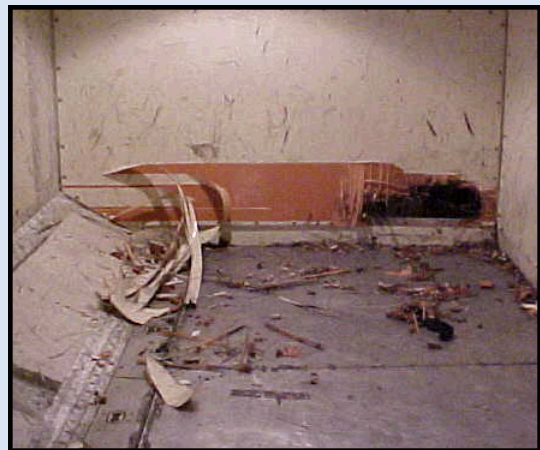
Pouvez-vous deviner ce qui a causé ces dommages dans la partie avant de la soute d'un Boeing 757? Une détonation? Vous n'y êtes pas. Une décompression explosive? Vous avez encore une chance. Un pit-bull enragé? En plein dans le mille! Un pit-bull qui avait un pressant besoin d'attention s'est échappé de sa cage et a décidé de gruger de la fibre de verre renforcée, des câbles coaxiaux ainsi que d'autres câbles qui se trouvaient à sa portée rendant ainsi le système d'avertissement de trafic et d'évitement d'abordage (TCAS), les deux transpondeurs ATC ainsi qu'un récepteur VHF/VOR de l'aéronef hors d'usage. Les dommages étaient à ce point sérieux que l'exploitant a décidé d'élaborer une nouvelle politique interdisant d'accepter à bord tout animal capable de causer un tel dommage.
